Kristiansund kommune

Slik arbeider vi med ledningsfornying i Kristiansund

Onsdag 1. juni 2016

Vidar Dyrnes, Kristiansund kommune/KT

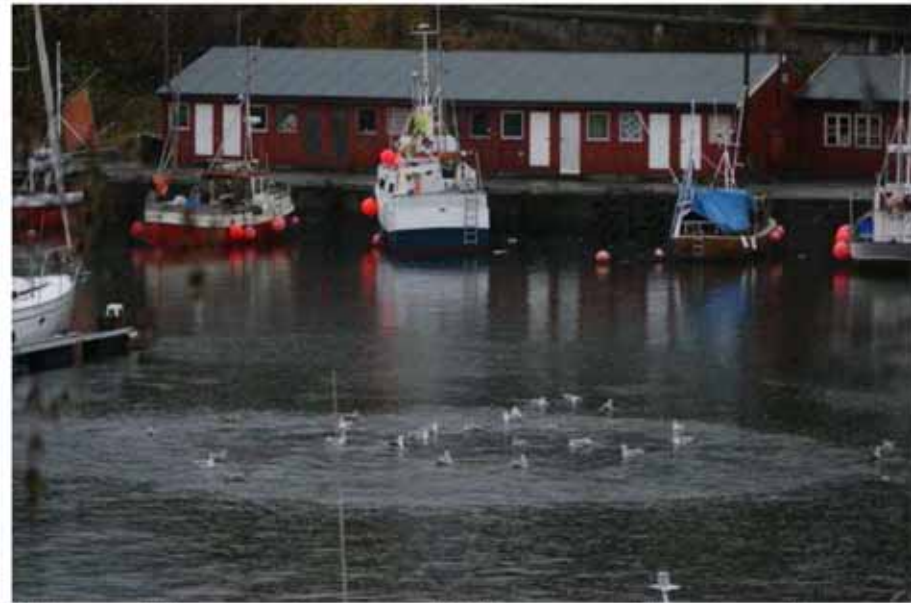
Bildet over illustrerer ulempene ved fellessystemet. Her slippes fortynnet avløpsvann ut i Vågen på grunn av kraftig nedbør. (Foto: www.brunsvika.net)

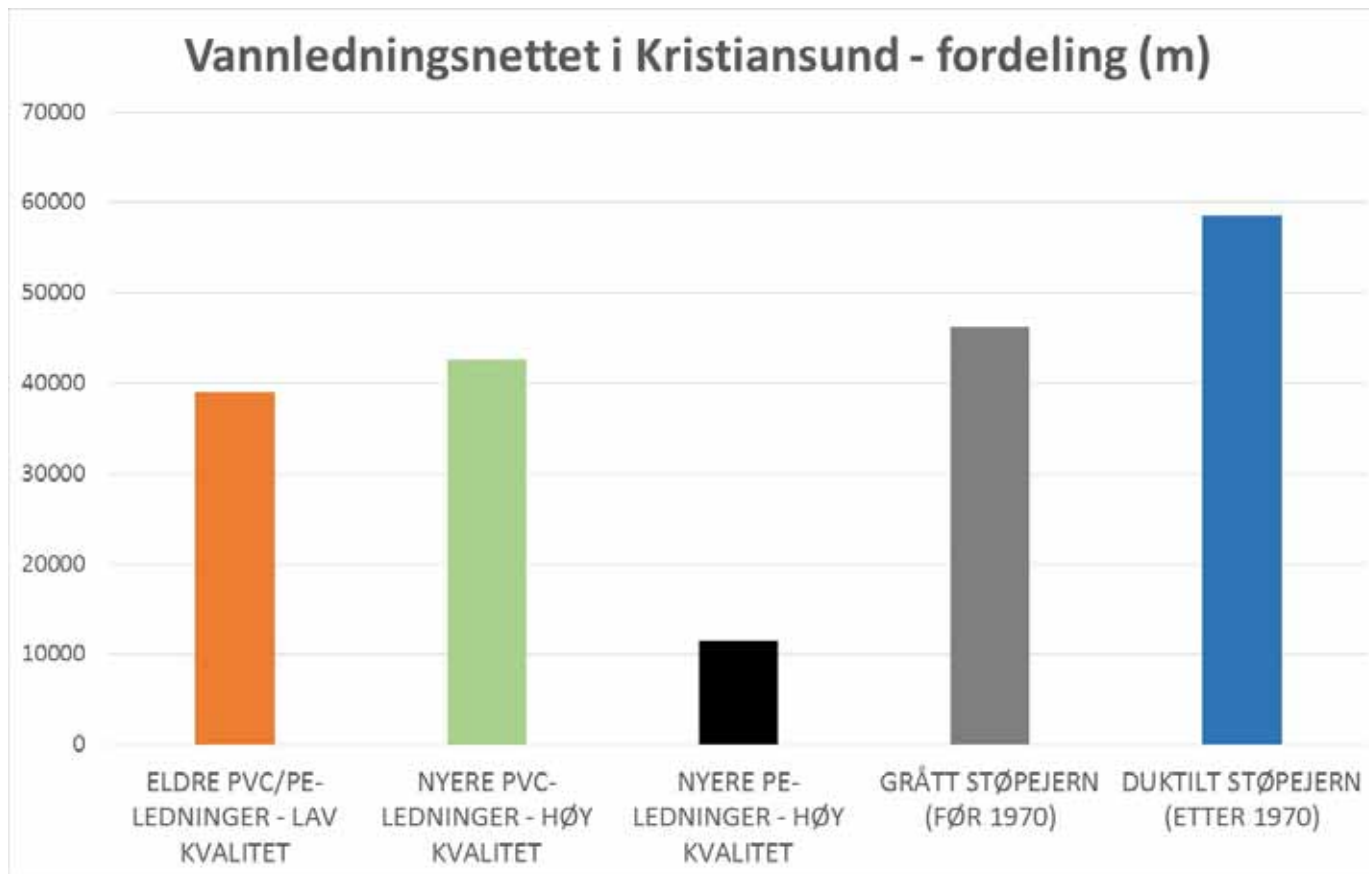
- Total lengde for vannledningsnett: ca 200 km (ekskl. hovedoverføringsnett)
- Støpejern dominerer i sentrum, PVC i spredt bebyggelse

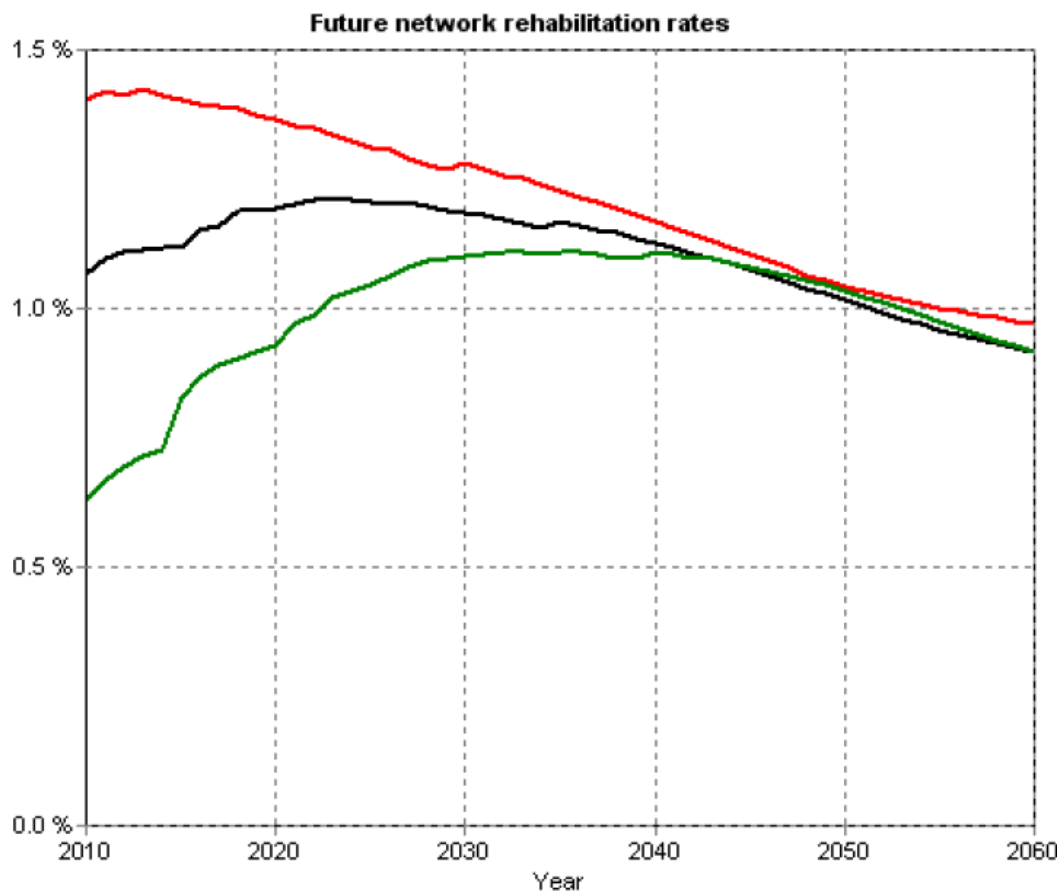
Konklusjon: Utskiftingstakten må økes til ca 1,2 % av ledningsnettets totale lengde pr. år.

Dette betyr at ledningene blir 80 år før de byttes ut

Størst fornyingsbehov er på gamle plastledninger på Freiøya samt eldre støpejernsledninger i sentrum

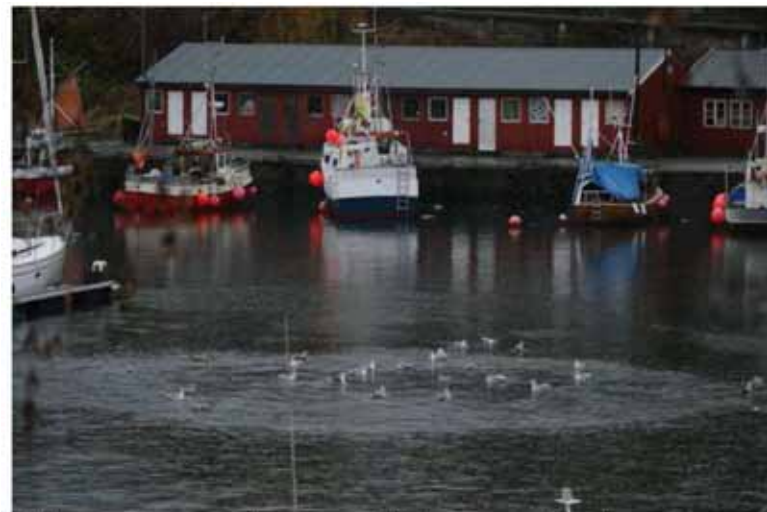
Bildet over illustrerer ulempene ved fellessystemet. Her slippes fortynnet avlopsvann ut i Vågen på grunn av kraftig nedbor. (Foto: www.brunsvika.net)
