# UV-Anlegg – Service og vedlikehold

Lars Visnes - Aqua & Care AS

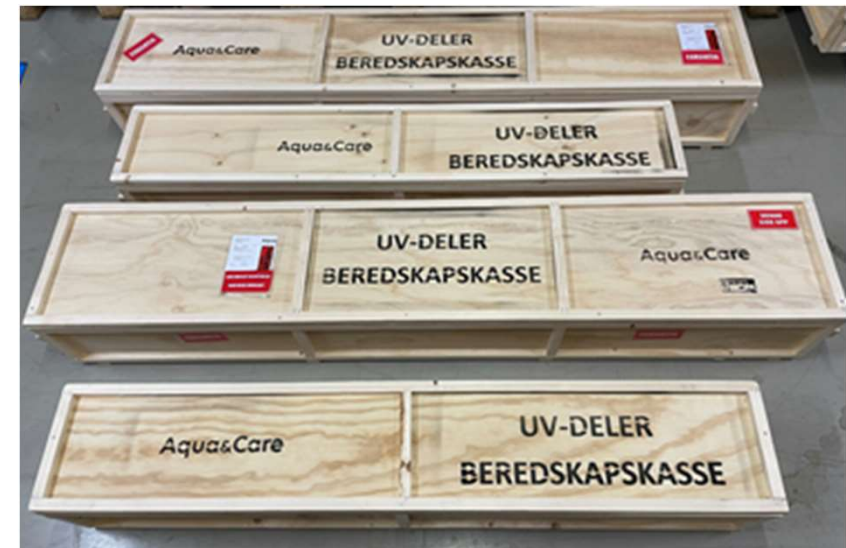
Vi tilbyr beredskapskasse der kritiske reservedeler som Uv-lamper, kvartsrør og sensorer lagres i egne trekasser.
